Incab

# Problemas de campo con cables aéreos de fibra óptica, parte 1 - OPGW

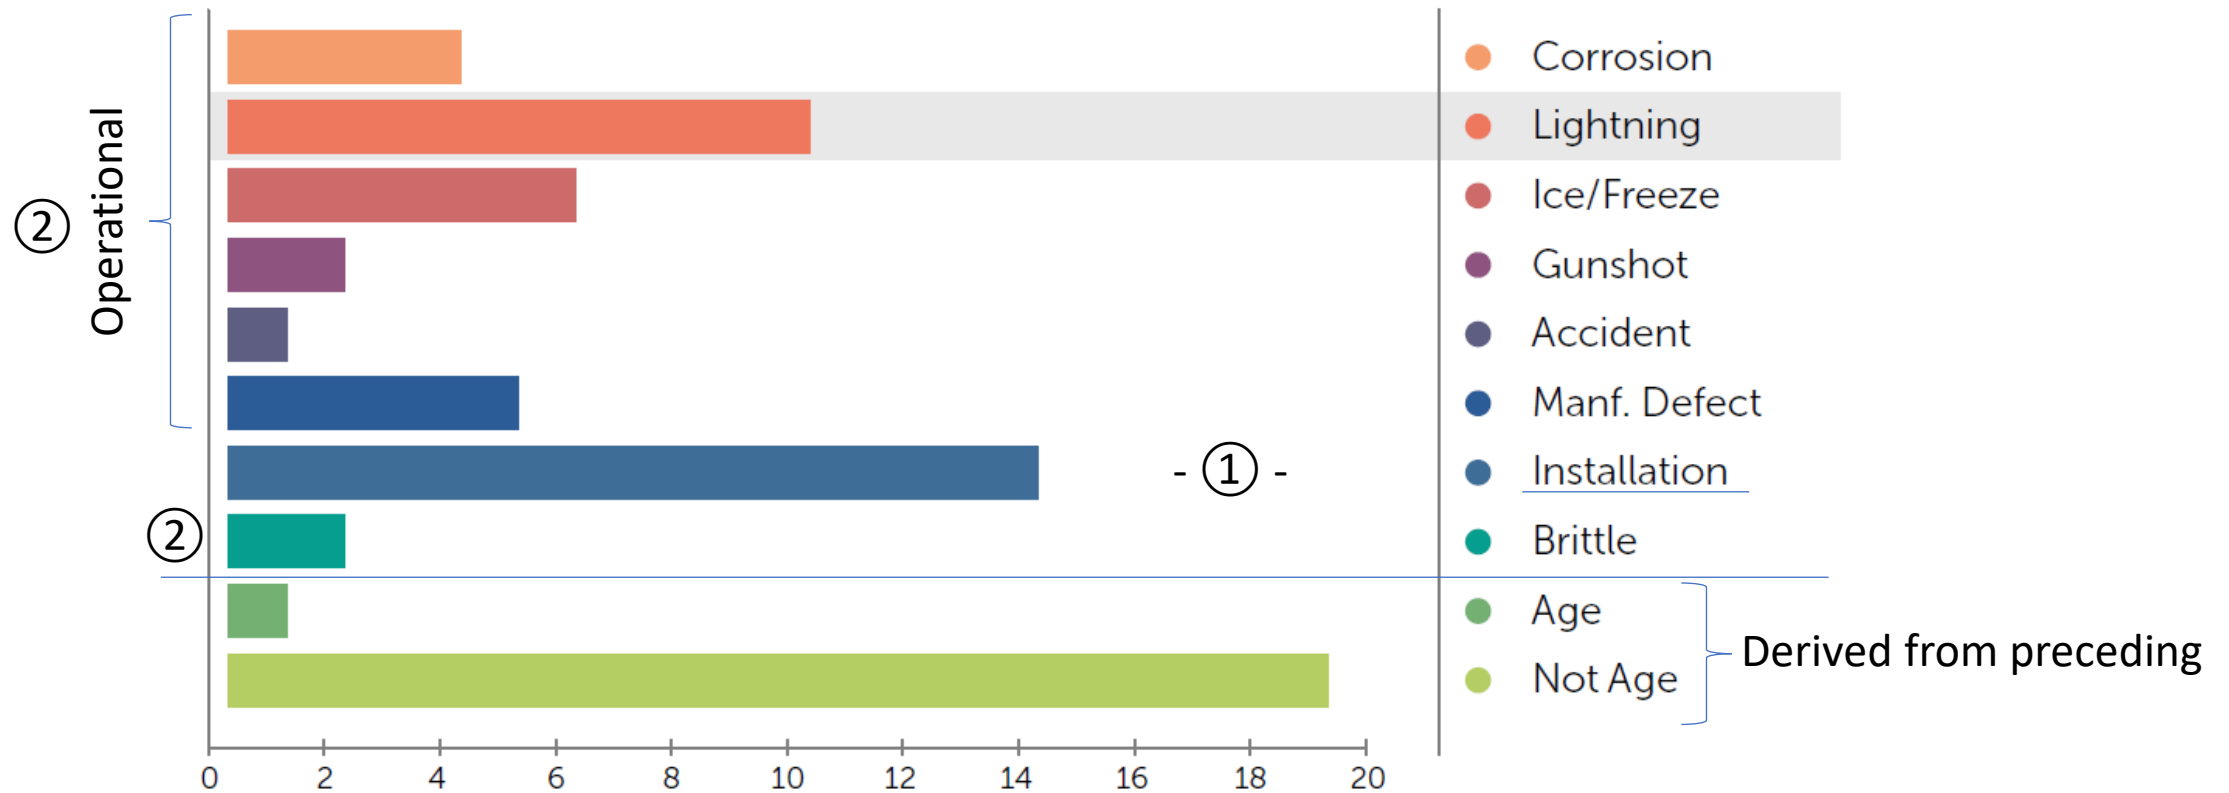
# Considere este gráfico de fallas de OPGW por tipo

Source: 2017 UTC Telecom & Technology presentation by Mike Unser of Salt River Project (SRP) and Dan Newman of Burns & McDonnell

**Hablemos de todos estos problemas, especialmente de los 3 principales, y de cómo puedes evitarlos**

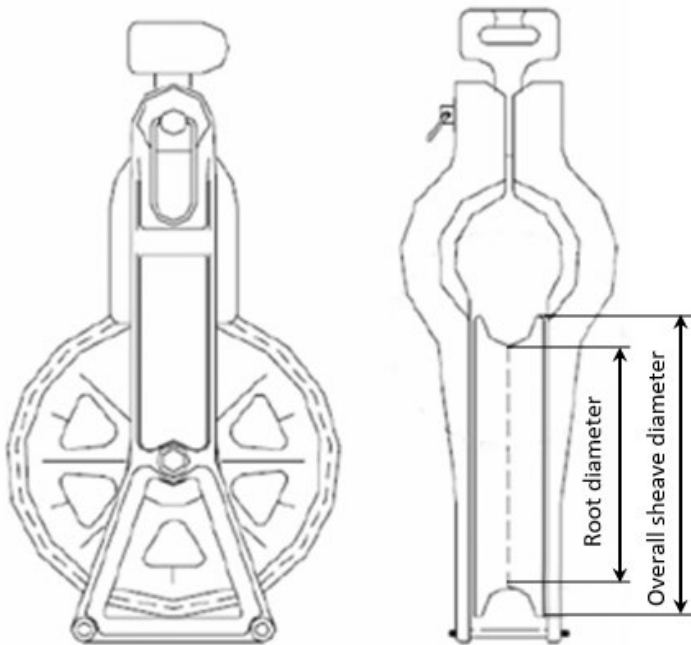
¡El diámetro adecuado de la raíz es esencial!

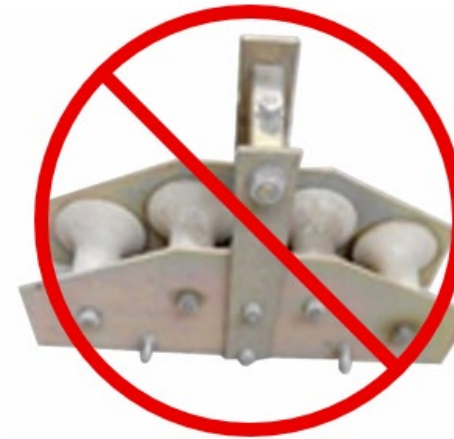
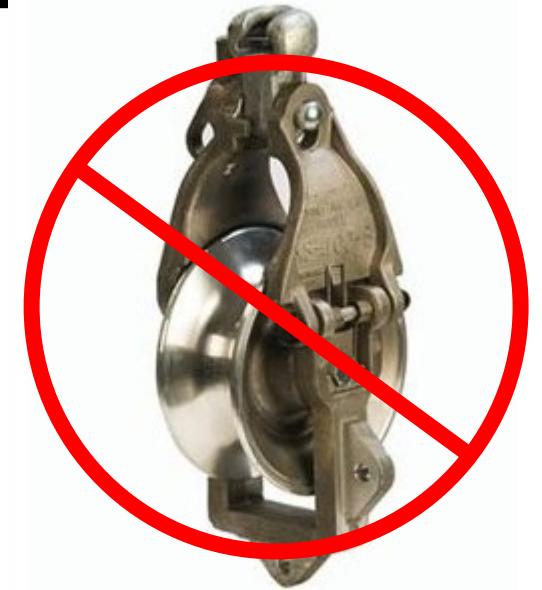
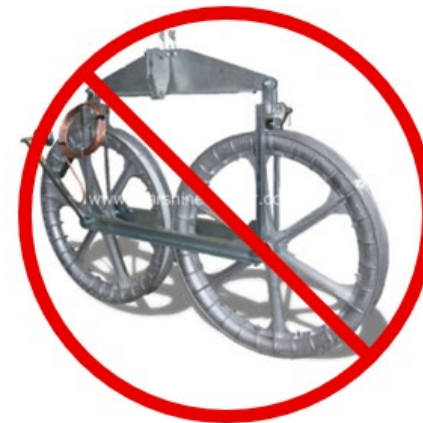
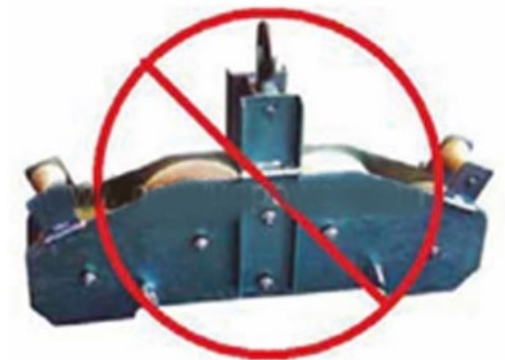
¡Nunca vayas a la "Zona Roja" de las cuerdas de OPGW!

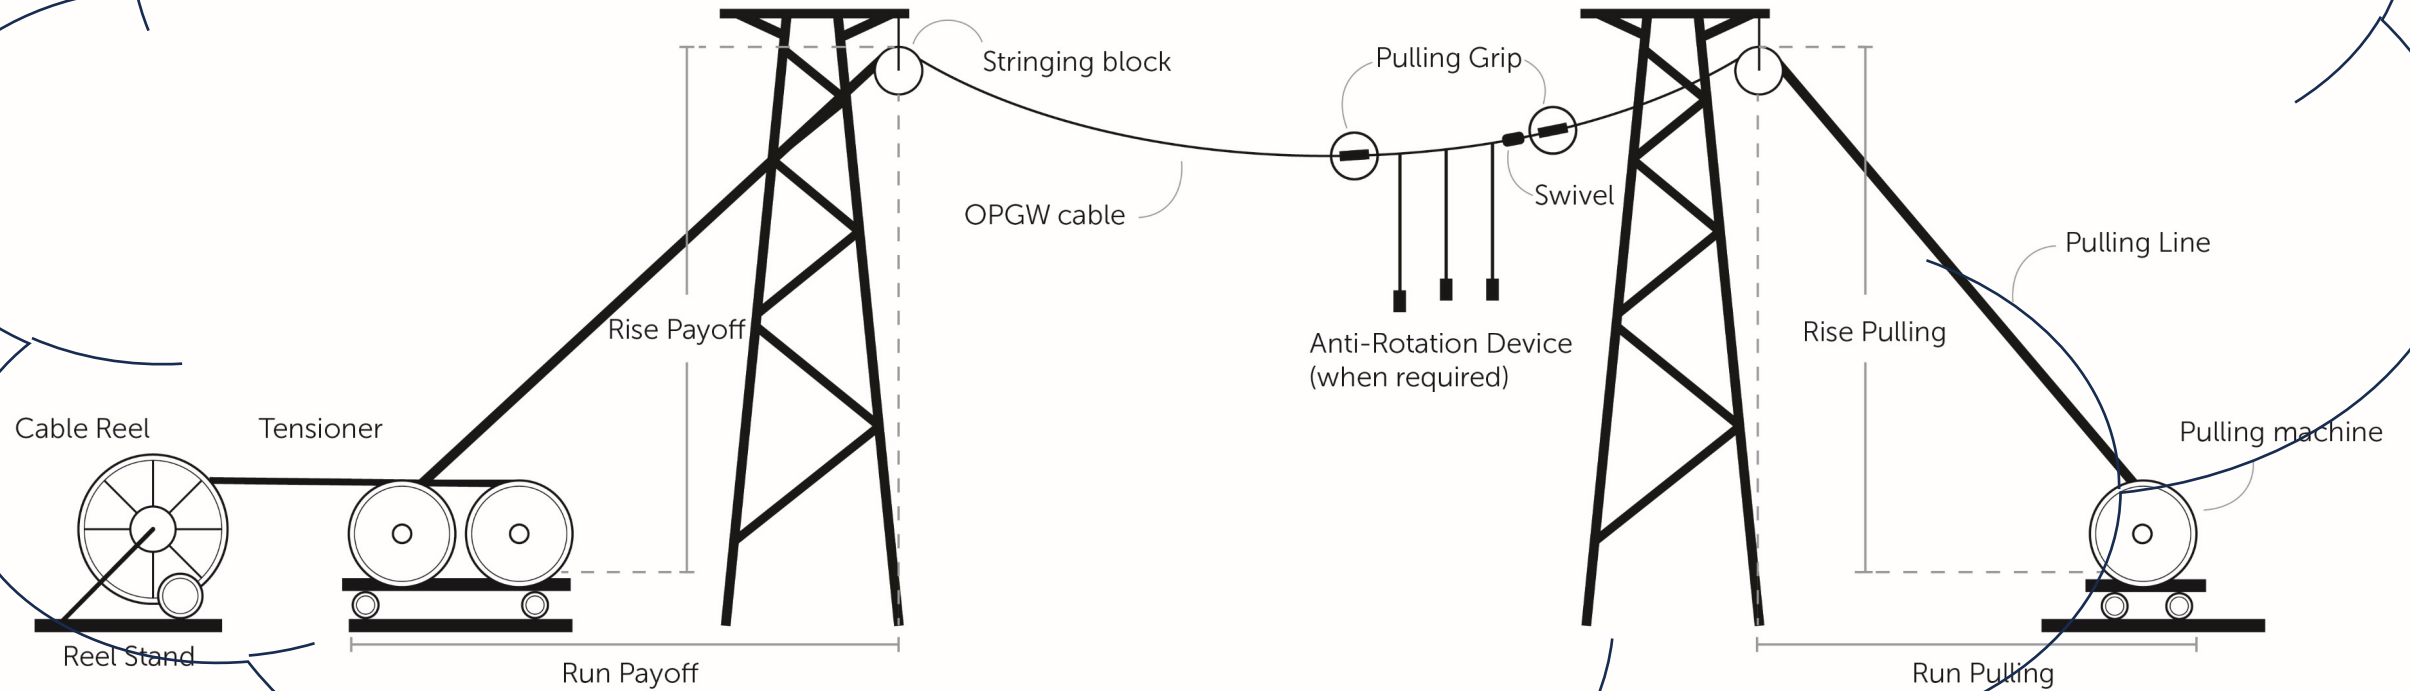
Typical Set-up for Controlled Tension Stringing

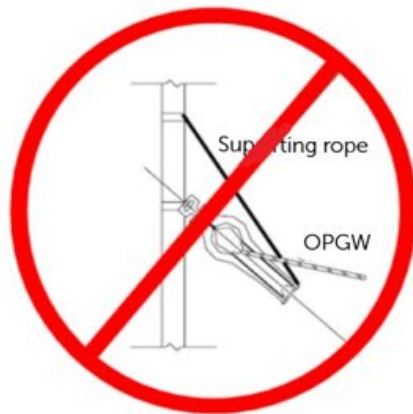
Improperly supported sheave

- Los bloques necesitan apoyo en ángulos  $\geq 30^\circ$

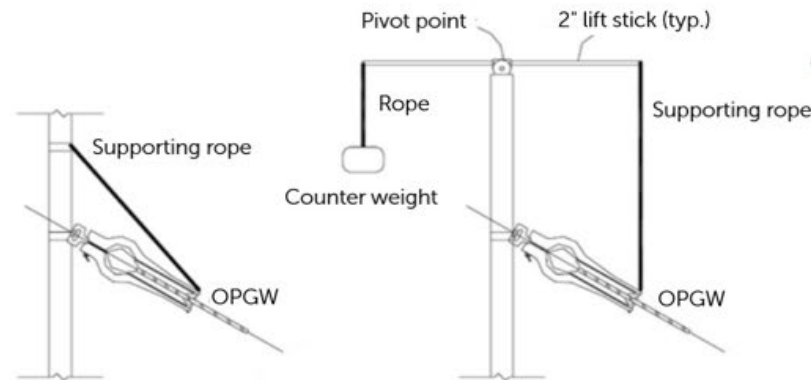
Properly supported sheave  
(Can also be from underneath →)

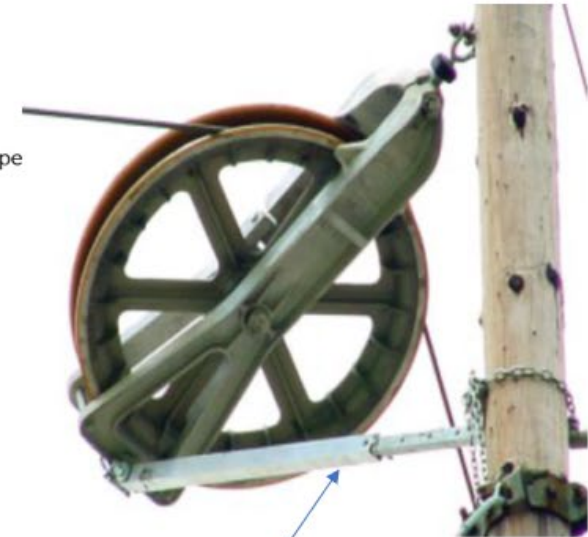
Support from underneath block

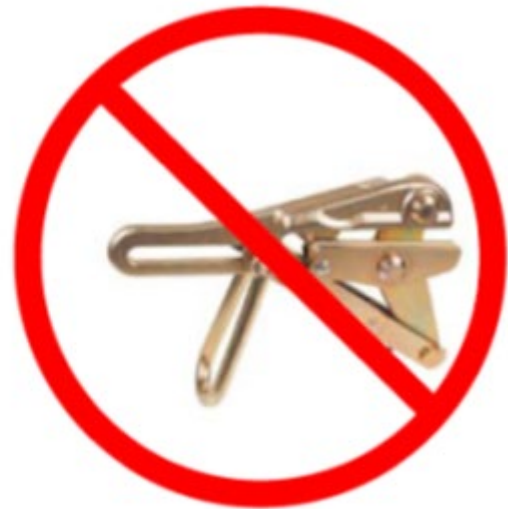
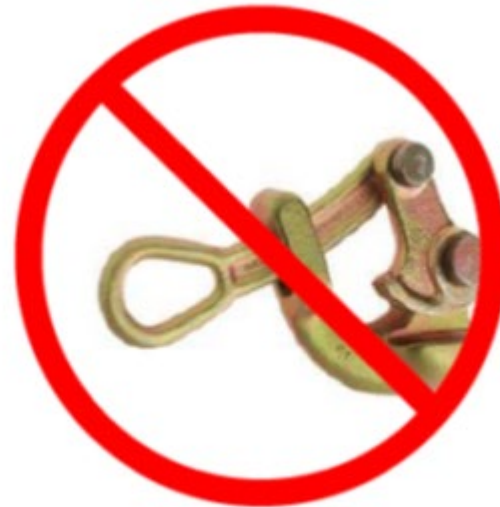
**Nunca use uno de estos**

○ cualquier accesorio o herramienta con una ranura de forma elíptica (ovalada) o triangular

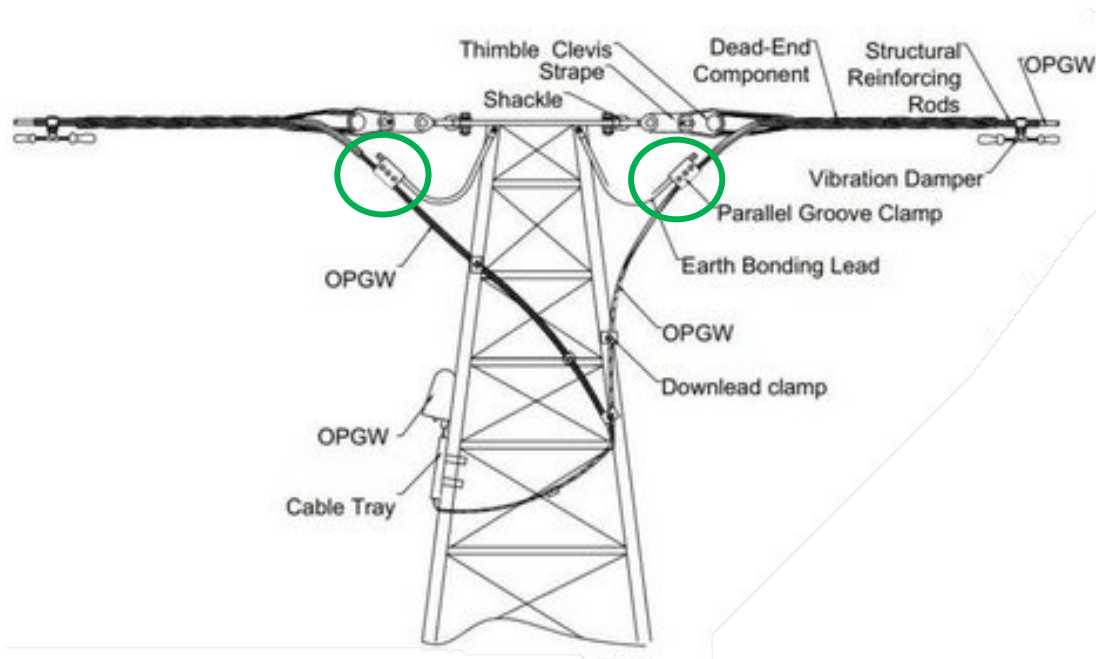
Pegado con abrazaderas PG en el OPGW

¡Ilustraciones! La unión del cable se puede hacer directamente al cable o a través del hardware:

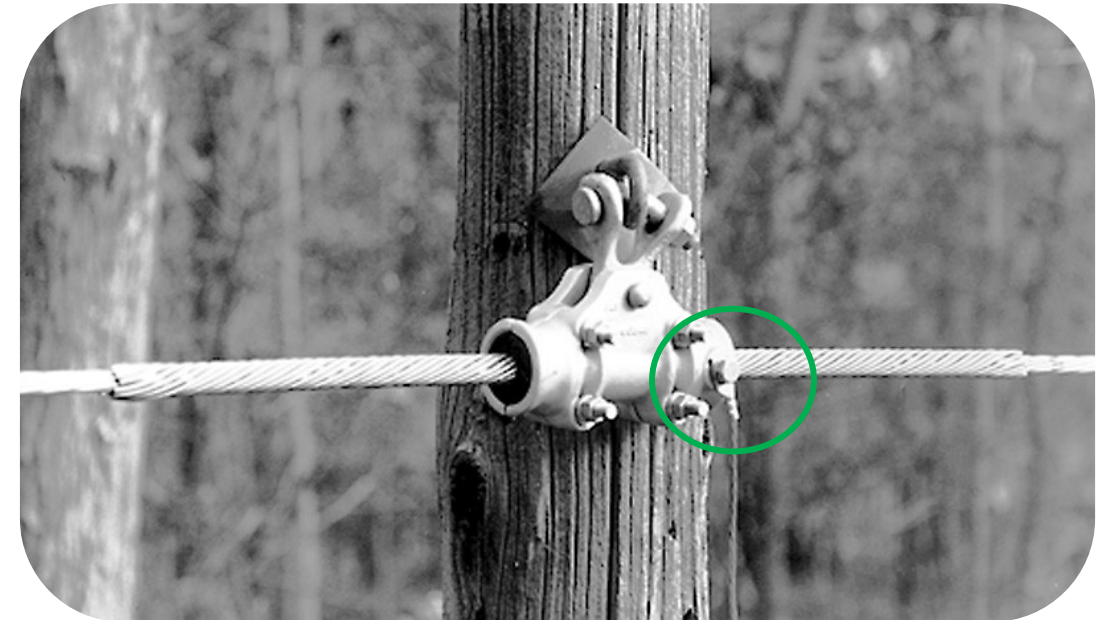
Pegado a través de los herrajes

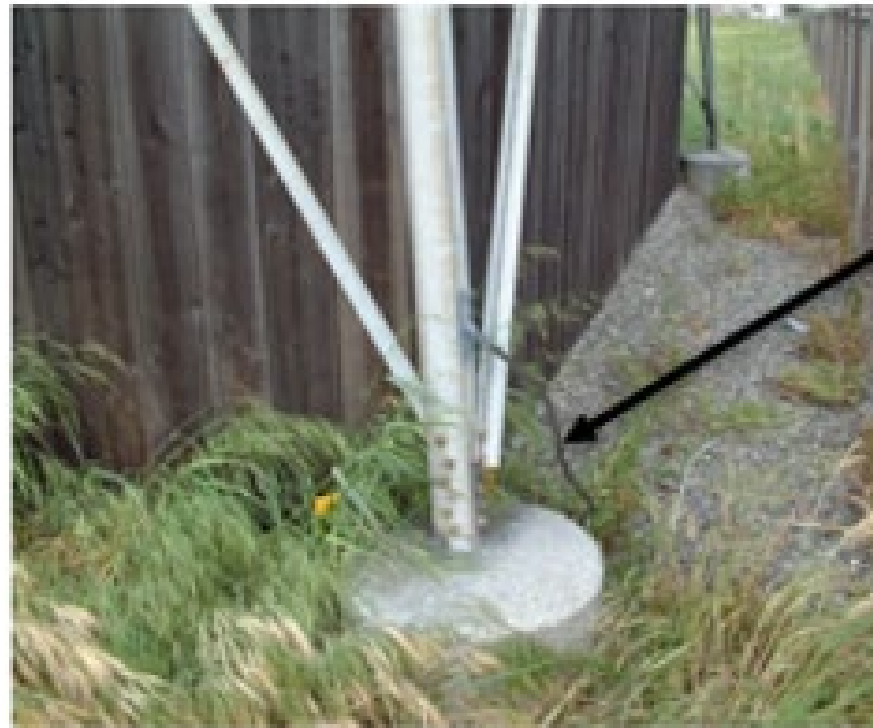
¡Ilustraciones! Conexión a tierra en la base de un poste o estructura

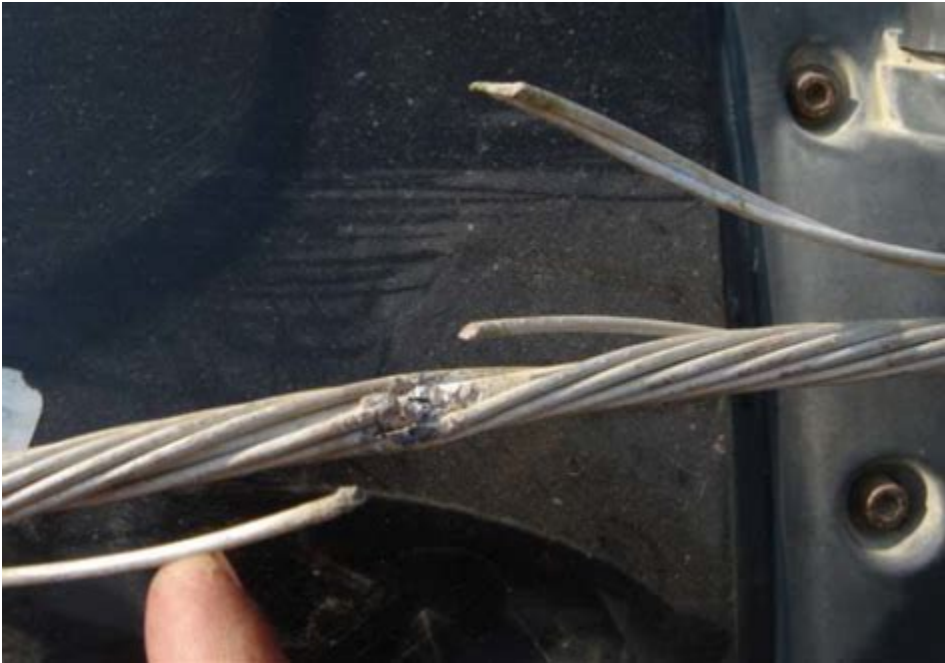
Si se rompen suficientes cables, el cable fallará en tensión (podría retrasarse hasta que se produzca un evento de hielo o viento)

1. **Relámpagos** – Retiro: Segunda causa principal de falla de OPGW
  - Puede ser una falla inmediata y catastrófica
  - Puede ser a medio plazo: el cable roto se desenreda y entra en contacto con un conductor de fase
  - Puede ser a largo plazo: los cables dañados se corroen y el cable eventualmente falla en tensión

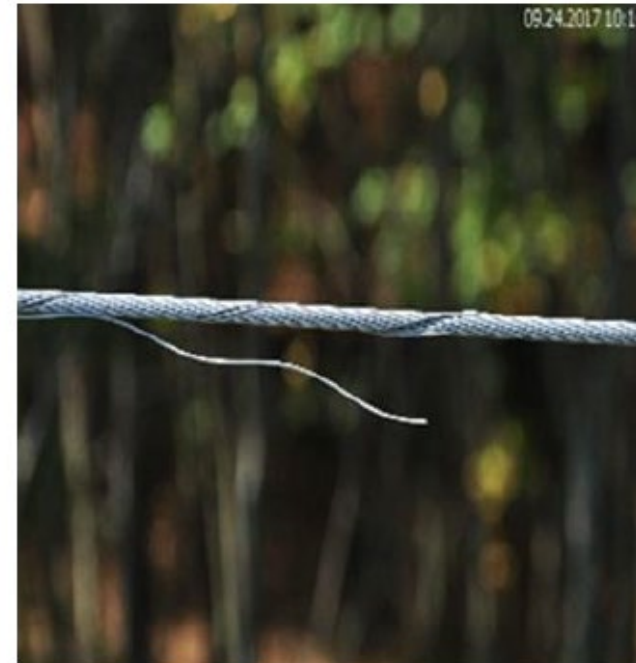
Este cable podría continuar desenredándose y dar lugar a un arco a un conductor de fase que se encuentra debajo

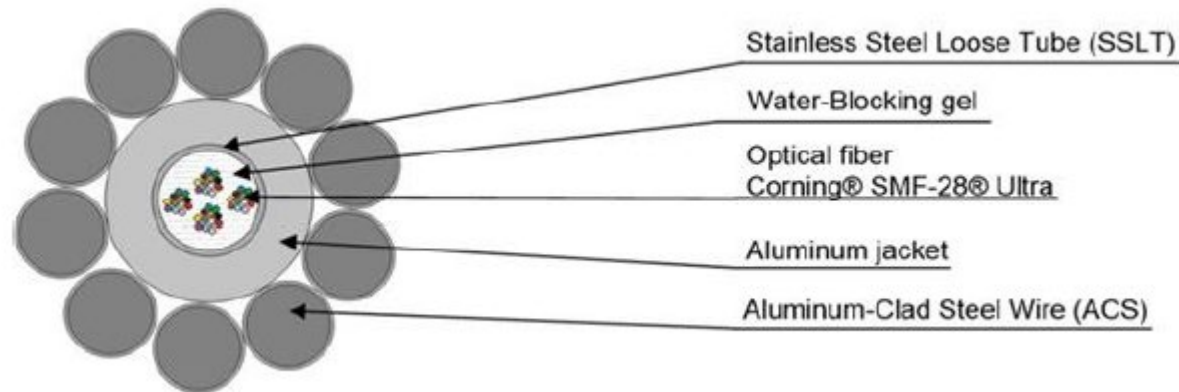
¡Ilustraciones! Capa exterior totalmente ACS frente a capa exterior mixta ACS/AY

Capa exterior All-ACS

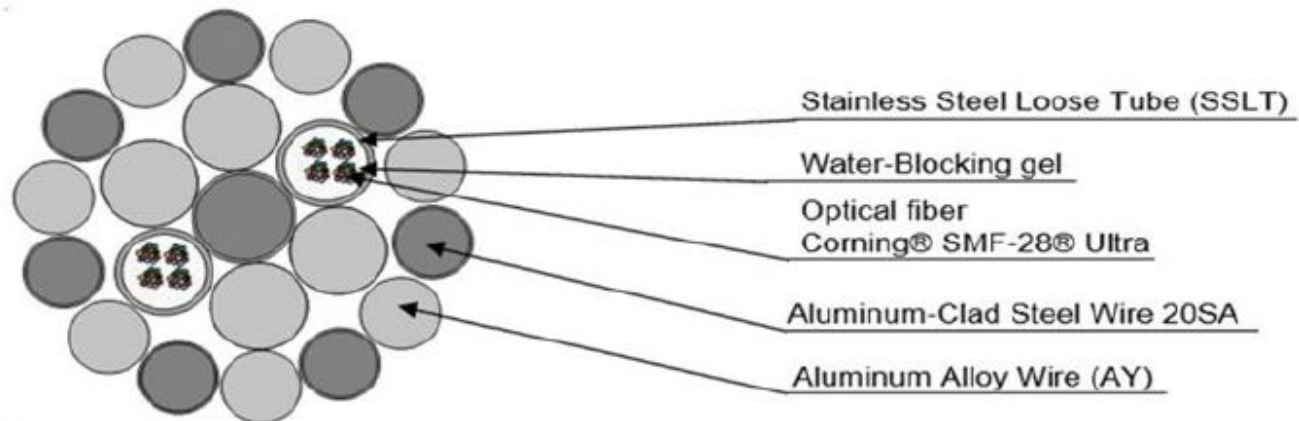
Capa exterior mixta ACS/AY

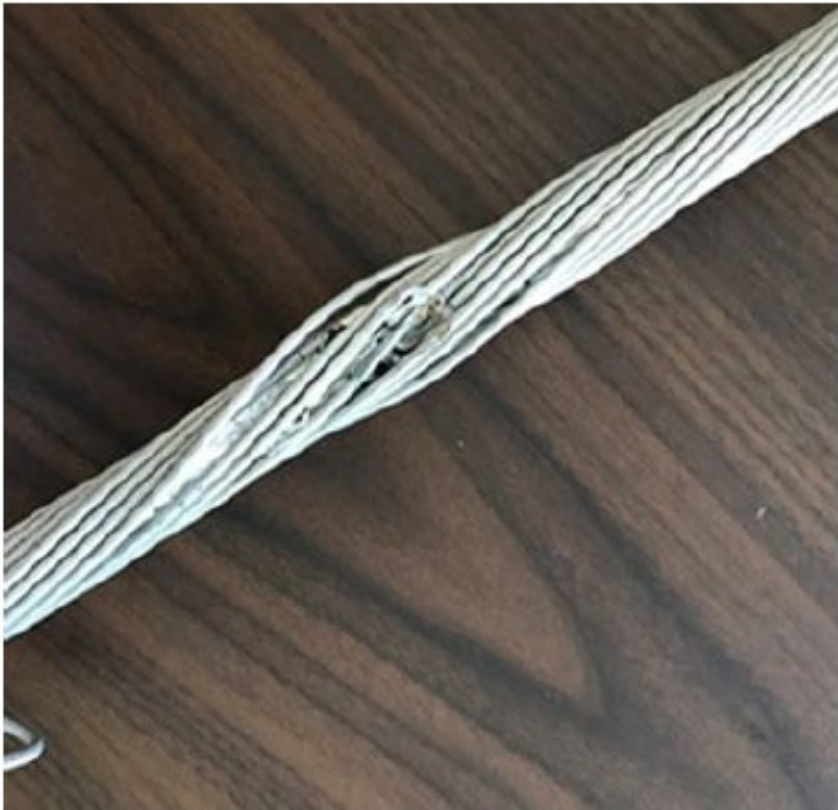
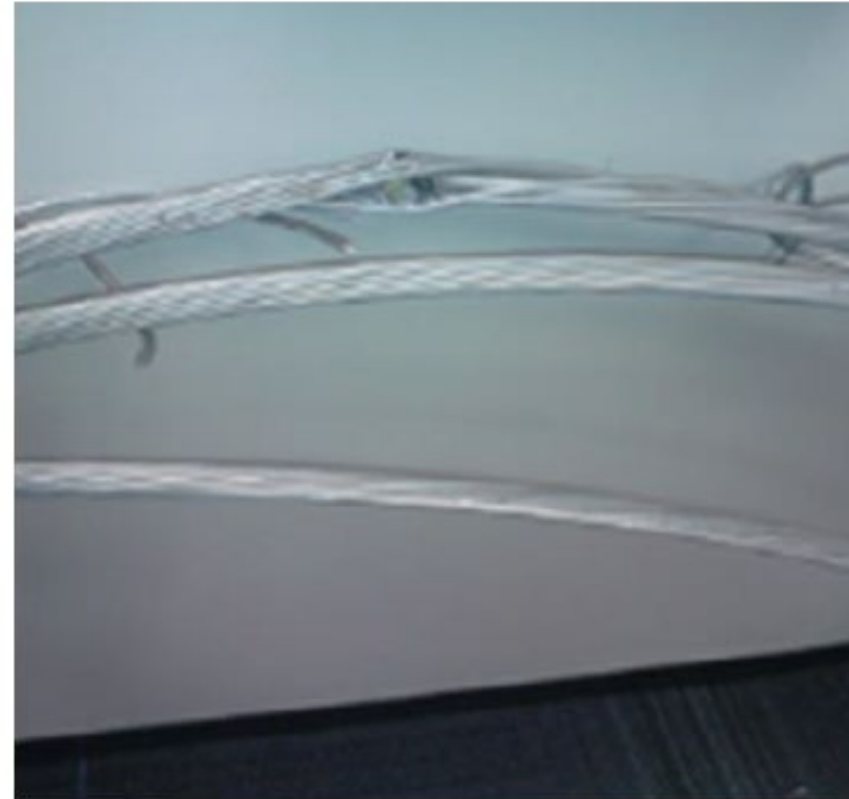
¡Ilustraciones! Daño por arma de fuego

- Pequeño consuelo para diferenciar entre los golpes intencionales (OPGW como objetivo) y los golpes no intencionales (el objetivo era un pájaro u otra cosa)
- Por lo general, conduce a daños ópticos inmediatos

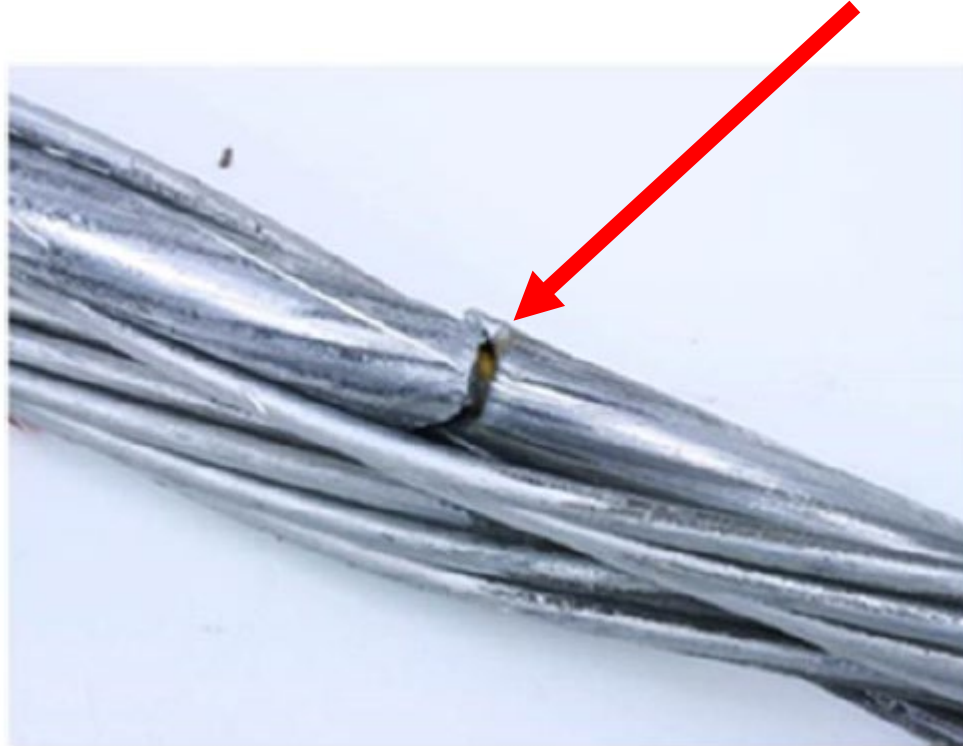
Tubería de aluminio rota: el agua entrará  
(solo pueden suceder cosas malas después de eso)

Comentario:  
Se atribuye a una rotura durante la instalación, pero me parece una rotura por fatiga (vibración eólica)

- Limitado (¿en su mayoría?) a diseños con tubos centrales de tubos de aluminio
- La tubería se rompe, el agua entra, migra a la mitad del tramo y se congela (se expande)
  - Causas de la brecha: flexión excesiva durante la instalación, vibración eólica, daños por disparos, falla de soldadura
- La expansión durante la congelación aplasta o rompe la unidad óptica, los tubos o las fibras

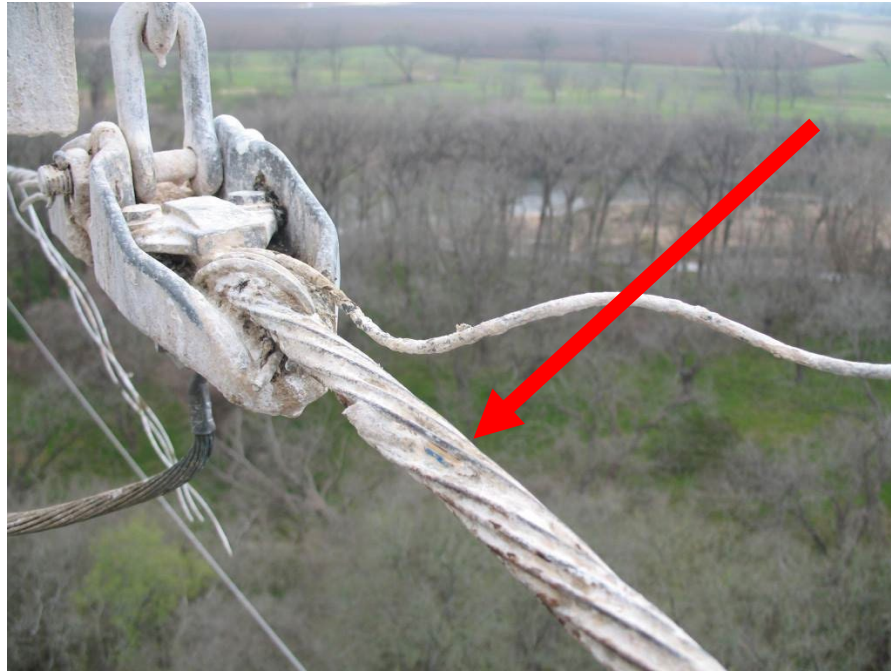
Daños por corrosión causados por el guano de aves

Los cables se han corroído y roto
